### Bericht MTR- AS Reifenreparatur 14.04.2020

Reifenschaden: Seitenwandverletzung  
RDimension: 520/70R38  
Hersteller: Mitas  
Reifenprofil: HC70  
**Restprofil: 80%**

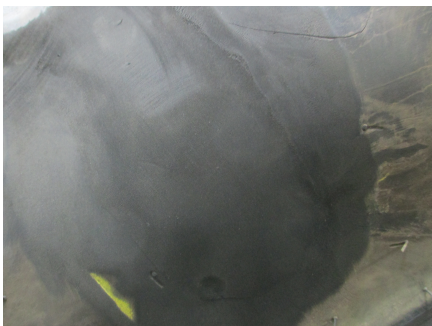
#### Bild nachher:

Ohne unsere Reifenreparatur hätte der Reifen **mit 80% Restprofil entsorgt** werden müssen. Das Fahrzeug hat durch die Reifenreparatur achsweise wieder den passenden Reifen mit gleicher Profilhöhe montiert bekommen.
