Bericht MTR- EM Reifenreparatur 14.04.2020

Reifenschaden: Seitenwandverletzung
Dimension: 26,5R25
Hersteller: Bridgestone
Reifenprofil: V-Steel Super Deep
Restprofil: 50%

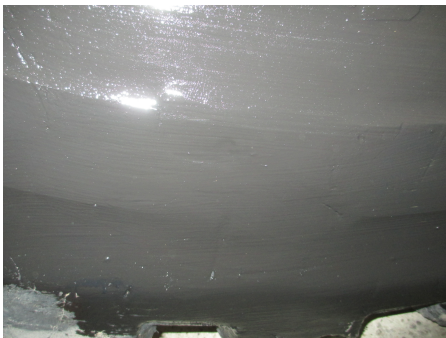
Bild nachher:

Ohne unsere Reifenreparatur hätte der Reifen **mit 50% Restprofil entsorgt** werden müssen. Das Fahrzeug hat durch die Reifenreparatur achsweise wieder den passenden Reifen mit gleicher Profilhöhe montiert bekommen.
