Bericht MTR- AS Reifenreparatur 15.07.2020

Reifenschaden: Laufflächenverletzung
Dimension: 1250/50R32
Hersteller: Mitas
Reifenprofil: SFT
Restprofil: 100%

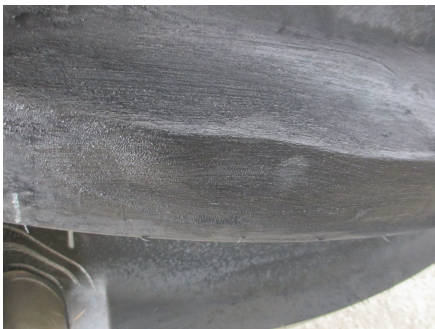
Bild nachher:

Ohne unsere Reifenreparatur hätte der Reifen **mit 100% Profil entsorgt** werden müssen.
Das Fahrzeug hat durch die Reifenreparatur achsweise wieder den passenden Reifen mit gleicher Profilhöhe montiert bekommen.
