Bericht MTR- AS Reifenreparatur 17.08.2020

Reifenschaden: Seitenwandverletzung
Dimension: 380/70R24
Hersteller: Michelin
Reifenprofil: OMNI BIG
Restprofil: 80%

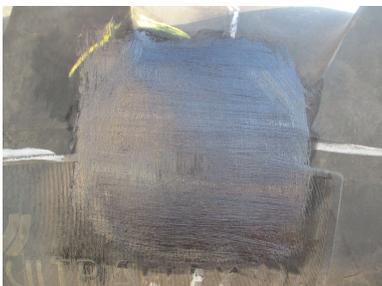
Bild nachher:

Ohne unsere Reifenreparatur hätte der Reifen **mit 80% Restprofil entsorgt** werden müssen. Das Fahrzeug hat durch die Reifenreparatur achsweise wieder den passenden Reifen mit gleicher Profilhöhe montiert bekommen.
