Bericht MTR- EM Reifenreparatur 18.05.2020

Reifenschaden: Seitenwandverletzung
Dimension: 33.25 R 29
Hersteller: Goodyear
Reifenprofil: TL-3A
Restprofil: 70%

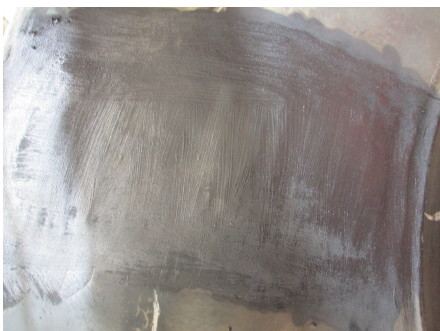
Bild nachher:

Ohne unsere Reifenreparatur hätte der Reifen **mit 70% Restprofil entsorgt** werden müssen. Das Fahrzeug hat durch die Reifenreparatur achsweise wieder den passenden Reifen mit gleicher Profilhöhe montiert bekommen.
