Bericht MTR- AS Reifenreparatur 18.06.2020

Reifenschaden: Laufflächenverletzung
Dimension: 750/65R26
Hersteller: Mitas
Reifenprofil: SF1
Restprofil: 80%

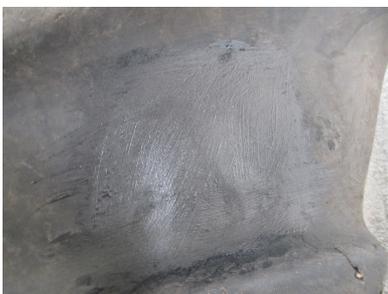
Bild nachher:

Ohne unsere Reifenreparatur hätte der Reifen **mit 80% Restprofil entsorgt** werden müssen. Das Fahrzeug hat durch die Reifenreparatur achsweise wieder den passenden Reifen mit gleicher Profilhöhe montiert bekommen.
