Bericht MTR- AS Reifenreparatur 710/75R42 23.04.2020

Reifenschaden: Seitenwandverletzung
Dimension: 710/75R42
Hersteller: Michelin
Reifenprofil: AXIOBIB
Restprofil: 70%

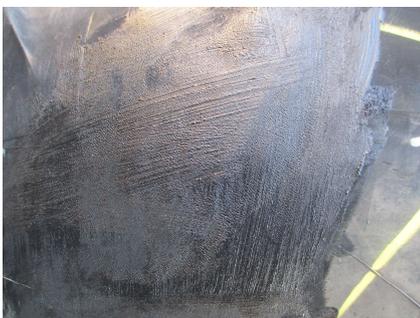
Bild nachher:

Ohne unsere Reifenreparatur hätte der Reifen **mit 70% Restprofil entsorgt** werden müssen. Das Fahrzeug hat durch die Reifenreparatur achsweise wieder den passenden Reifen mit gleicher Profilhöhe montiert bekommen.
