REIFEN LORENZ

Bericht MTR- AS Reifenreparatur 28.05.2020

Reifenschaden: Seitenwandverletzung
Dimension: 520/85R42
Hersteller: Alliance
Reifenprofil: Farmpro II
Restprofil: 90%

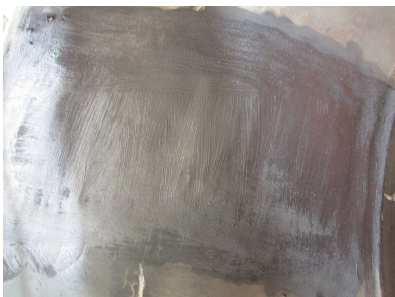
Bild nachher:

Ohne unsere Reifenreparatur hätte der Reifen **mit 90% Restprofil entsorgt** werden müssen. Das Fahrzeug hat durch die Reifenreparatur achsweise wieder den passenden Reifen mit gleicher Profilhöhe montiert bekommen.
