### Bericht MTR- Implement Reifenreparatur 28.05.2020

Reifenschaden: Seitenwandverletzung  
Dimension: 750/60R30,5  
Hersteller: Vredestein  
Reifenprofil: Flotation TRAC  
**Restprofil: 70%**

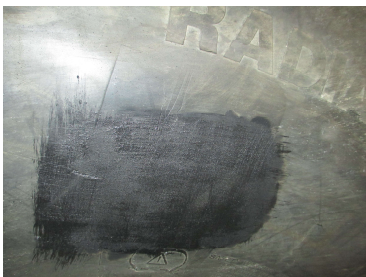
#### Bild nachher:

Ohne unsere Reifenreparatur hätte der Reifen **mit 70% Restprofil entsorgt** werden müssen. Das Fahrzeug hat durch die Reifenreparatur achsweise wieder den passenden Reifen mit gleicher Profilhöhe montiert bekommen.
