## Bericht MTR-EM-Reifenreparatur 19.05.2021

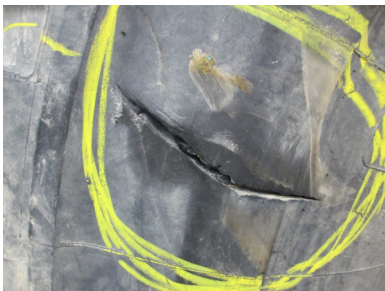
### Bild vorher:

Reifenschaden: Seitenwandverletzung  
Dimension: 24,00R35  
Hersteller: Magna  
Reifenprofil: MA04  
**Restprofil: 70%**

Ohne unsere Reifenreparatur hätte der Reifen **mit 70% Restprofil entsorgt** werden müssen. Das Fahrzeug hat durch die Reifenreparatur achsweise wieder den passenden Reifen mit gleicher Profilhöhe montiert bekommen.
