### Bericht MTR- AS Reifenreparatur 25.01.2021

Reifenschaden: Seitenwandverletzung  
Dimension: 380/85R28  
Hersteller: Cultur  
Reifenprofil: Radial 85  
**Restprofil: 90%**

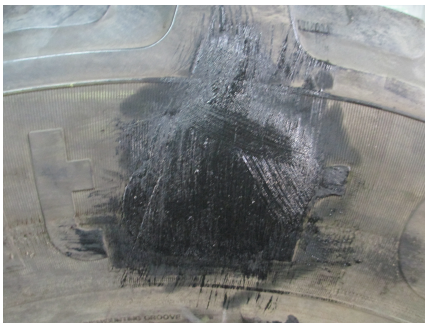
#### Bild nachher:

Ohne unsere Reifenreparatur hätte der Reifen **mit 90% Restprofil entsorgt** werden müssen. Das Fahrzeug hat durch die Reifenreparatur achsweise wieder den passenden Reifen mit gleicher Profilhöhe montiert bekommen.
