Bericht MTR- AS Reifenreparatur 27.05.2021

Reifenschaden: Seitenwandverletzung
Dimension: 29,5R25
Hersteller: Michelin
Reifenprofil: XADN+
Restprofil: 40%

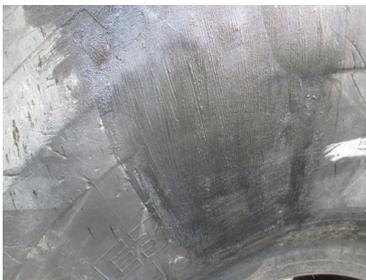
Bild nachher:

Ohne unsere Reifenreparatur hätte der Reifen **mit 40% Restprofil entsorgt** werden müssen. Das Fahrzeug hat durch die Reifenreparatur achsweise wieder den passenden Reifen mit gleicher Profilhöhe montiert bekommen.
