Bericht MTR-AS-Reifenreparatur 17.04.2023

Reifenschaden: Seitenwandverletzung AS Reifen
Dimension: 480/70 R 28
Hersteller: Firestone
Reifenprofil: Performer 70
Restprofil: 40%

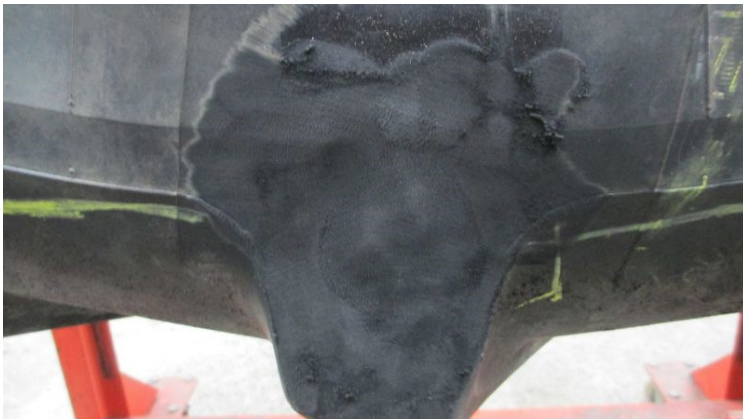
Bild nachher:

Ohne unsere Reifenreparatur hätte der Reifen **mit 40% Restprofil entsorgt** werden müssen. Das Fahrzeug hat durch die Reifenreparatur achsweise wieder den passenden Reifen mit gleicher Profilhöhe montiert bekommen.
